RESTAURATION QUAD 405

QUAD 405 Endstufe

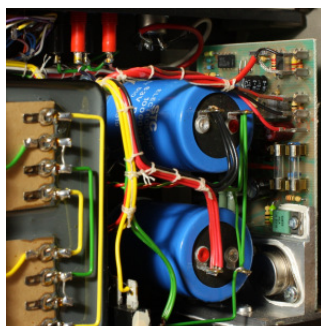
Mit neuen Elektrolytkondensatoren ausgerüstete 405 Endstufe
